Análisis cartográfico sobre afectaciones por socavones originados de hundimientos del suelo en la Ciudad de México, México

Cartographic analysis of the impact of sinkholes in Mexico City, Mexico

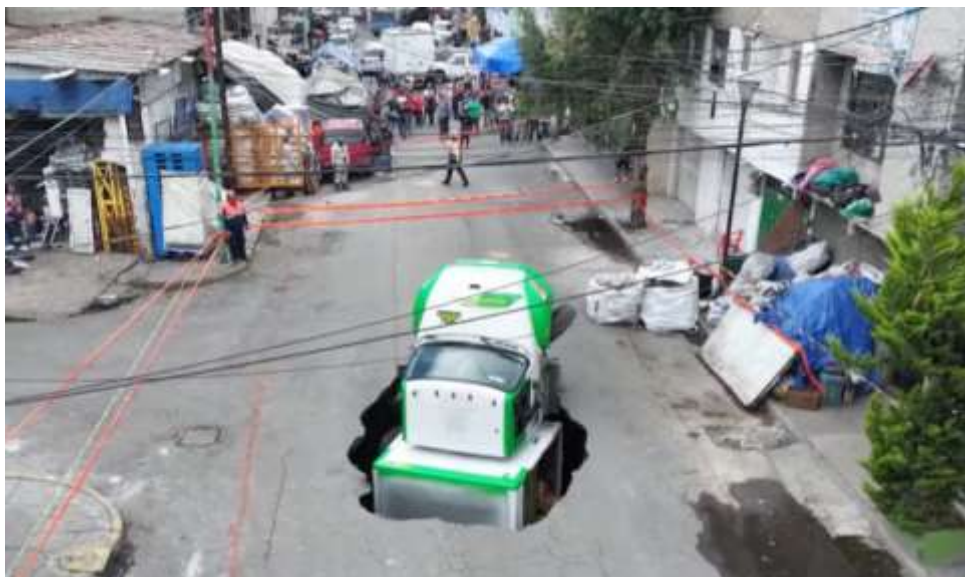
Un hecho reciente que ha sido uno de los que más ha impactado a la CDMX, fue la afectación por un socavón acontecido en la alcaldía Iztapalapa específicamente en la calle Cinco de la colonia Renovación (Excelsior, 2025), lo cual creó que prácticamente se hundiera casi de manera completa un camión de reparto de bebidas, incluso en días posteriores fue expandiéndose, mermando algunas de las viviendas existentes (figura 1).

Figura 1. Zona de afectación, camión repartidor.

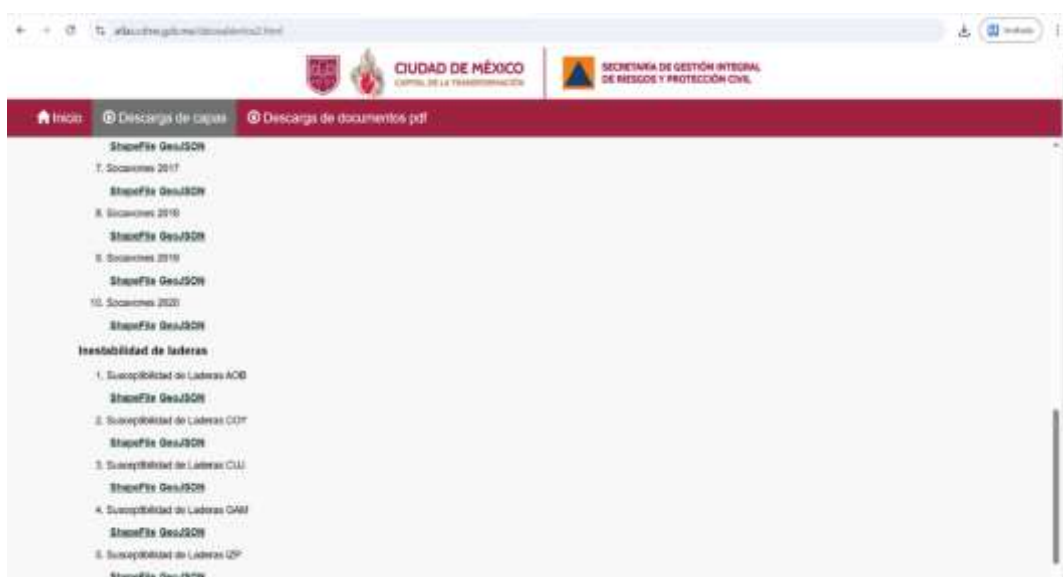
Figura 2. Geoportal de la Secretaría de Gestión Integral de Riesgos y Protección Civil.

Primeramente, se descargó información en formato vectorial conocido comúnmente como shapefile sobre ocurrencia de socavones en los años 2017, 2018, 2019 y 2020 (figura 2).

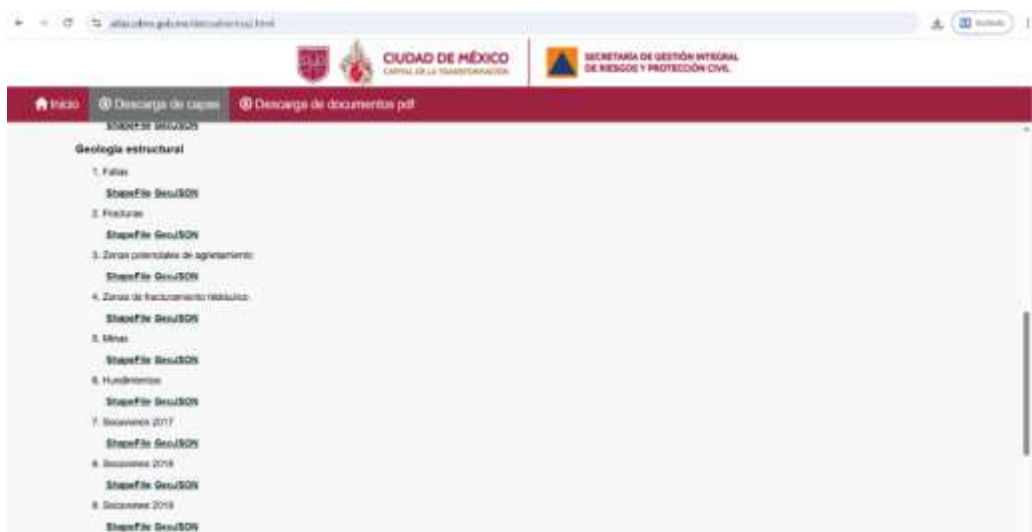
Seguidamente, se descargó la capa de hundimientos datados en centímetros por año, información de Secretaría de Gestión Integral y de Riesgos y de Protección Civil de la CDMX con el objetivo de conocer las zonas de mayor riesgo (figura 4).

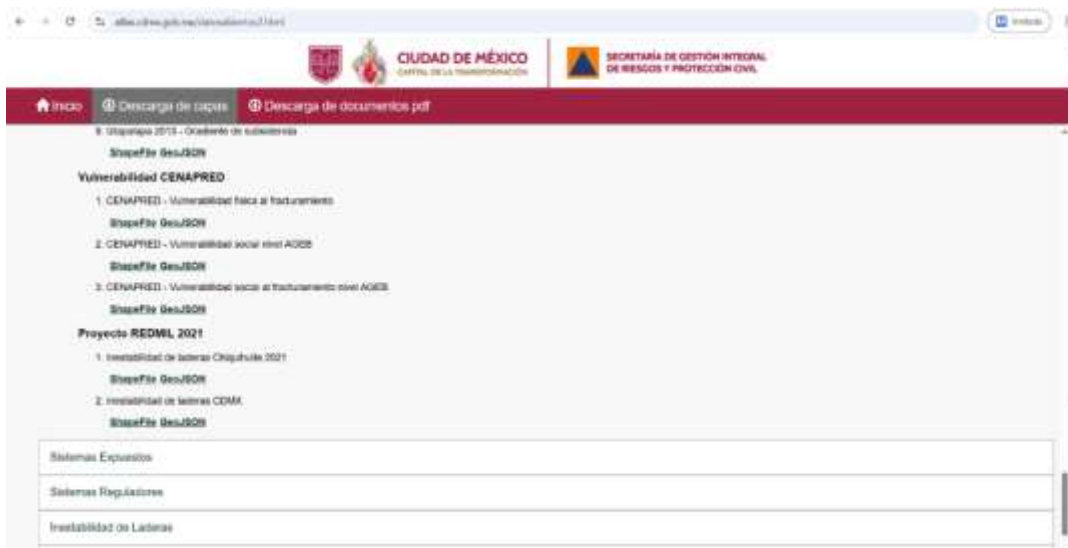
Posteriormente se descargó el shapefile de vulnerabilidad física al fracturamiento según datos originados primeramente del Centro Nacional de Prevención de Desastres (CENAPRED)

visualizados a través del geoportal de la Secretaría de Gestión Integral de Riesgos y Protección Civil, evidenciando las zonas que muestran fracturamientos, mismos que potencializan la aparición de socavones (figura 5).
